## 12. 建築物の被害

### 12.1 被害の概要

## 12.2 奥尻島の被害

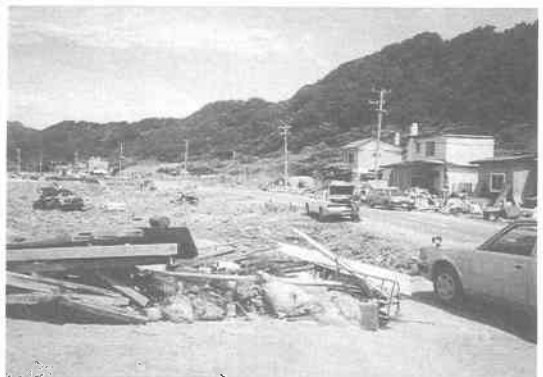
大成町で最大の被災地となった太田地区では、津波により8割以上の住宅が被害を受けており、その数は全壊21戸、半壊12戸にのぼっている(写真12.3.9)。平浜地区では、防波堤が崩壊し背後にあった木造住宅の8戸が全壊、8戸が半壊した(写真12.3.10)。宮野地区では、木造住宅や倉庫などが倒壊、流失し、5戸が全壊、10戸が半壊した。また、ブロック造2階建て公営住宅が、1階の開口部から侵入した津波によって建物内部に被害を受けたが、外壁のひび割れなどは見られなかった。

写真 12.3.10 大成町平浜（津波による被害）

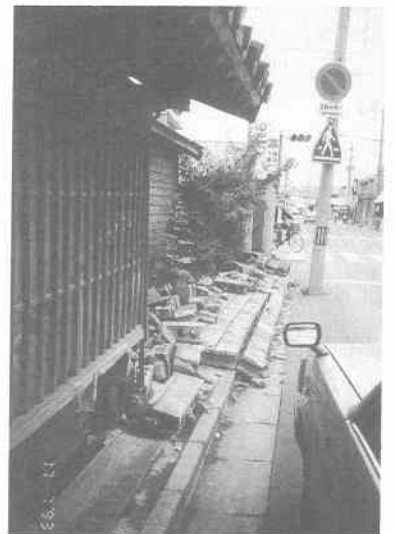
国道228号線の海寄りでは、砂質地盤の液状化による被害が多発しており、木造2階建て住宅の最大155/1500に達する傾斜（写真12.4.7）、RC造の「上磯中学校」校舎のエキスパンション・ジョイント部の段差などの建築物被害が見られた。同国道の内陸寄りでは、1905年に建てられ2階が土蔵、1階が店舗の木造建築の1階柱が折損し、妻壁に大きな変形が生じた（写真12.4.8）。また、この建物の付近の住宅のコンクリートブロック塀が倒壊している（写真12.4.9）。

写真 12.4.9 上磯町中央、ブロック塀（ブロック塀の倒壊，写真提供：寒研）

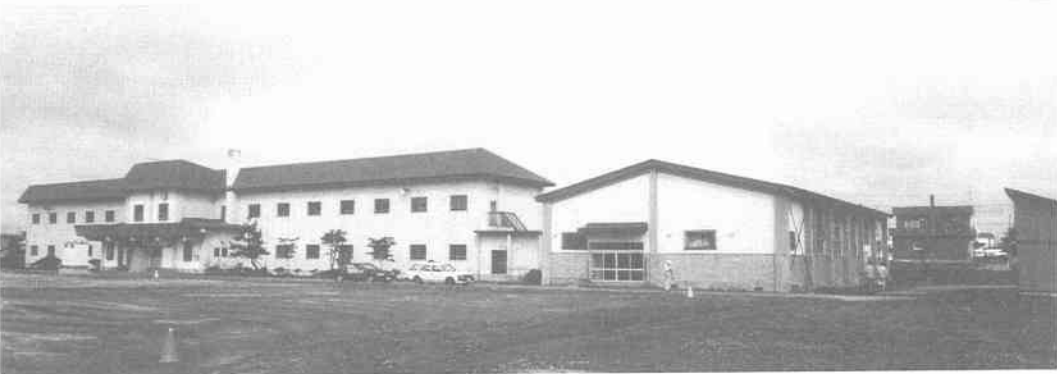
写真 12.5.7 国縫小学校全景

1974年建設のRC造2階建校舎とS造体育館からなる(写真 12.5.7)。校舎と体育館を結ぶ小規模な渡り廊下が10 cm~15 cm程度沈下し、校舎、体育館との取り合い部が破損していた。校地には地盤の液状化による噴水・噴砂跡が見られた。

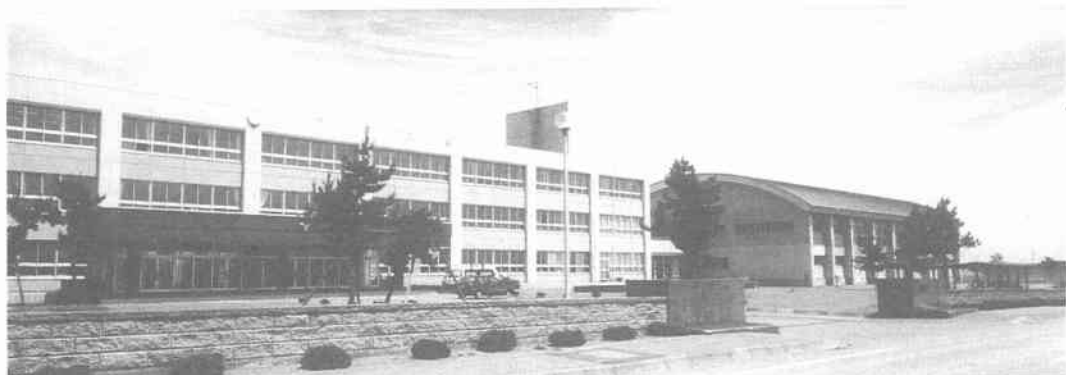
写真 12.5.8 長万部中学校全景

RC造3階建て校舎および体育館からなる(写真 12.5.8)。体育館と校舎を結ぶエキスパンション・ジョイント部に建物敷地内を横切る地割れに起因すると考えられる被害が見られた。

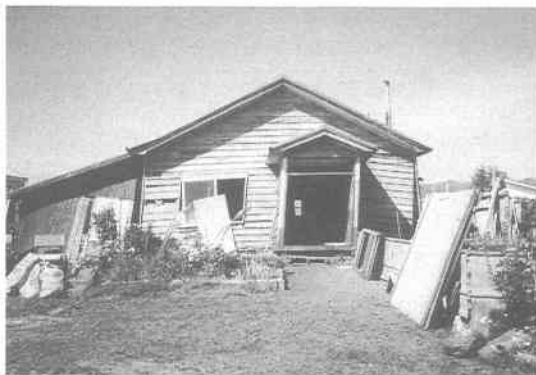
写真 12.5.18 著しい老朽化による強度不足のため被害を受けた木造住宅（撮影：宮澤健二氏）

化の著しい住宅が大破した（写真 12.5.18）。

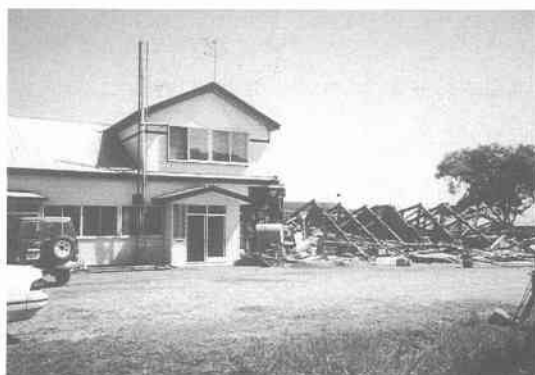
写真 12.5.19 車庫部分が完全に倒壊した木造事務所・車庫（撮影：宮澤健二氏）
