関東および信越地域の被害概要 (速報)

土木学会関東支部

2011年4月8日

関東・信越地域の被害概要

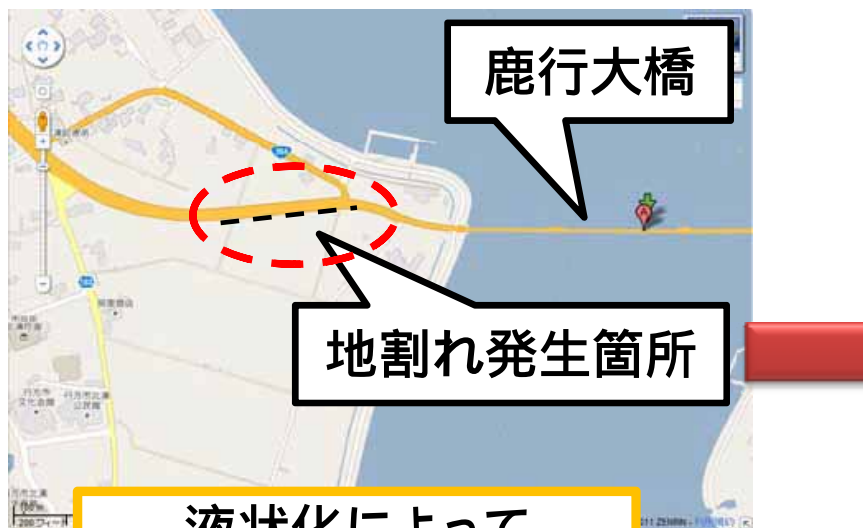
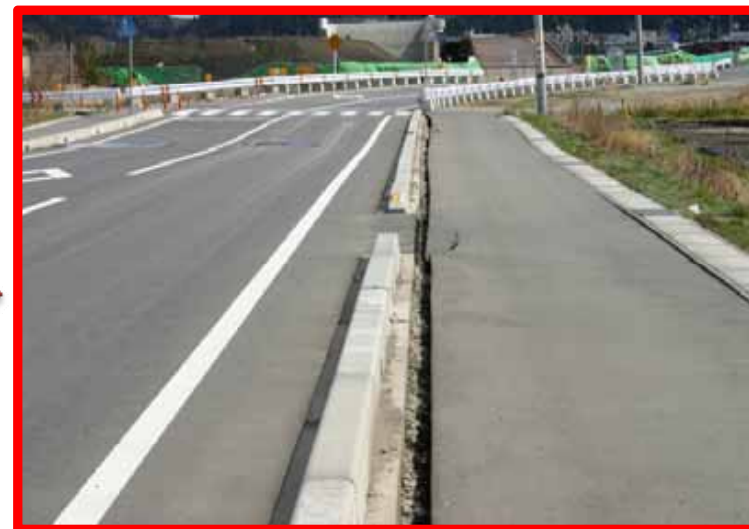
- ・最大で20cmを超えるような割れ目
- ・側方流動のためか右側へ変形

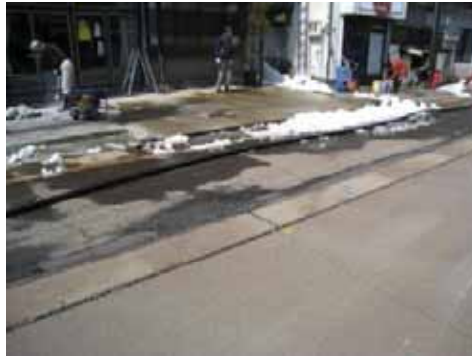
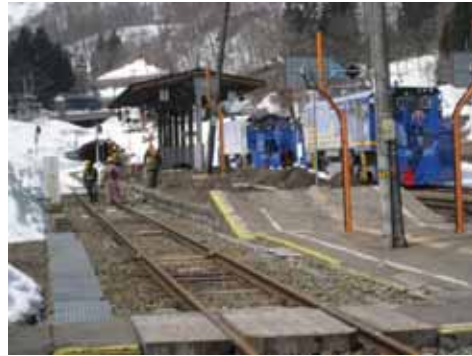
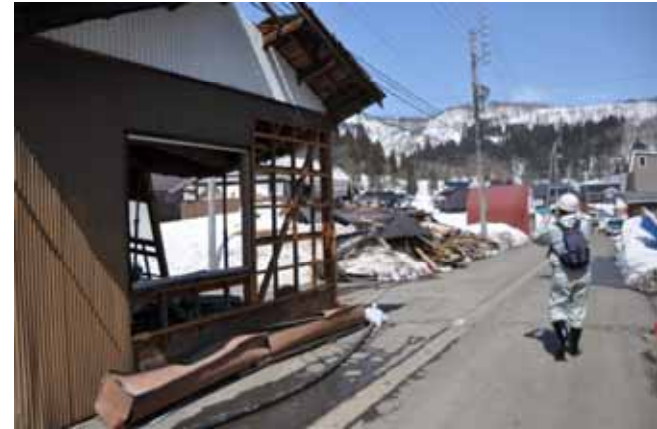
JR飯山線森宮原駅前通りの亀裂と陥没

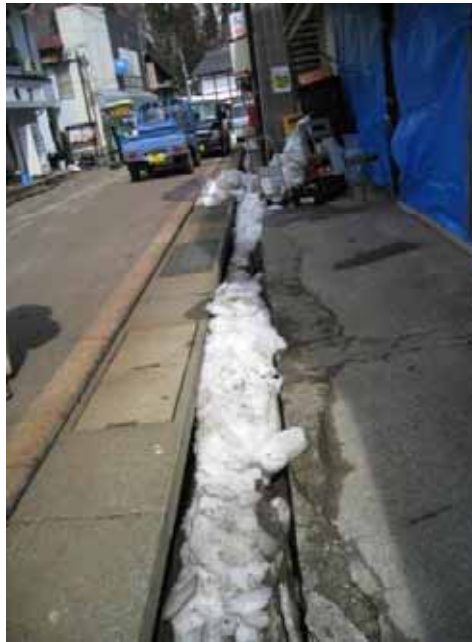
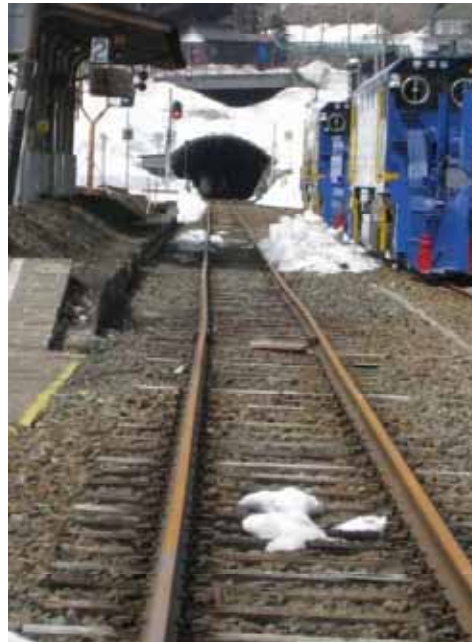
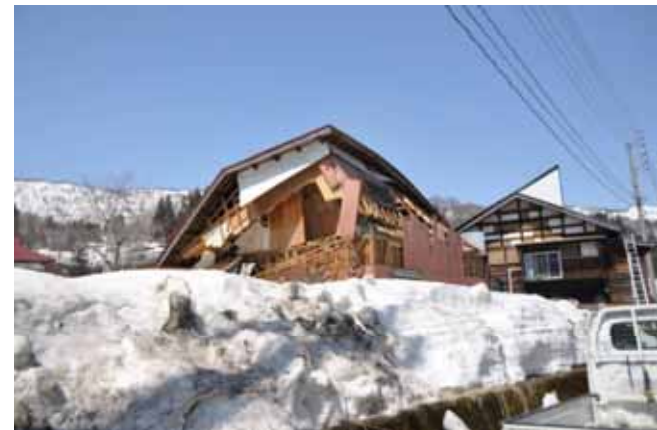
JR飯山線森宮野原駅ホームの破損と線路のゆがみ(補修工事中)

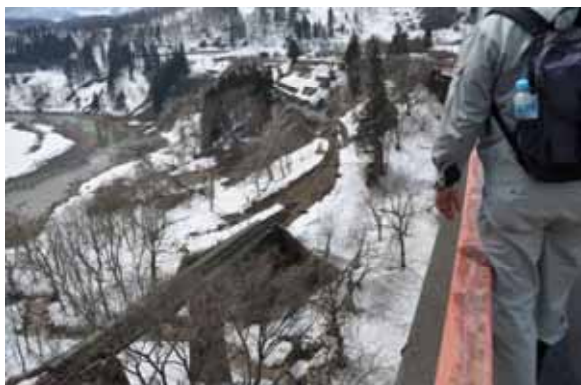
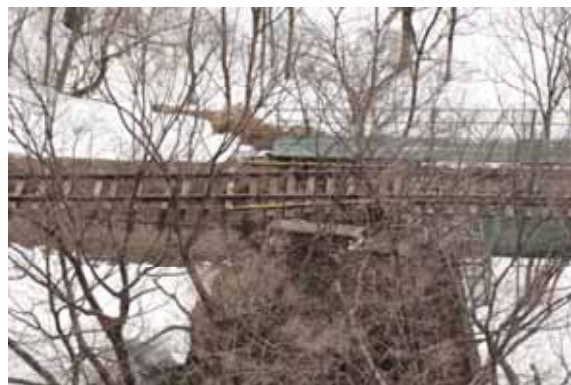
飯山線線路の損傷

栄橋の下流に位置するところが損傷(橋台が少し下流にずれている)

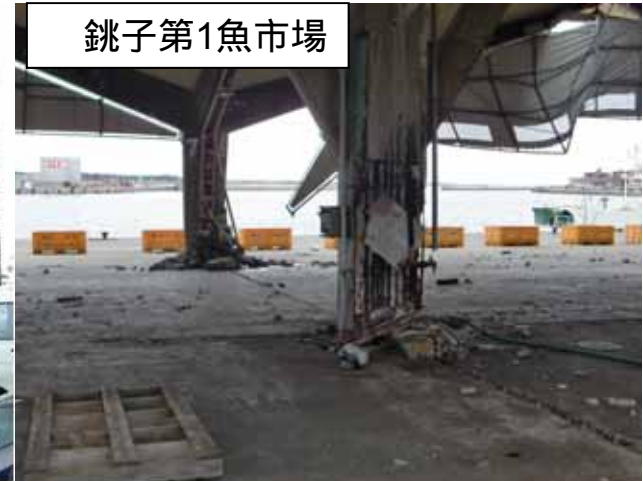
銚子第1魚市場

銚子市では、地震被害は第1魚市場で確認された。他の地点では津波による被害が踏査と聞き取り調査で確認した。

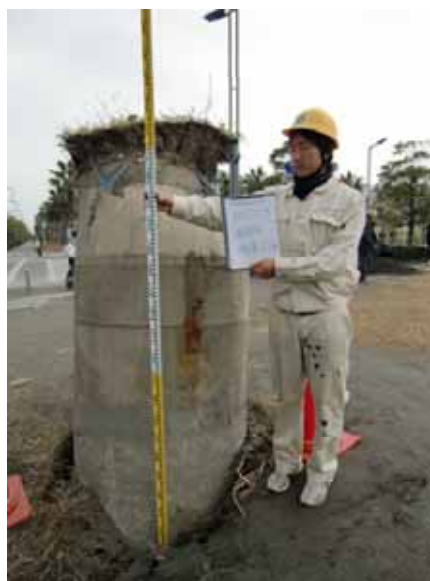
No.2 - 2 浦安市明海3丁目 の歩道

浦安市明海3丁目の歩道とその付近では、噴砂が見られ、複数のマンホールが浮き上がり、マンホールが最大210cm浮上るなどの液状化の痕跡があった。

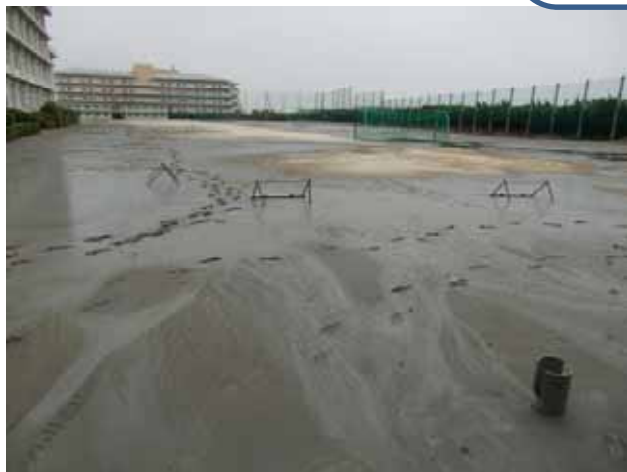
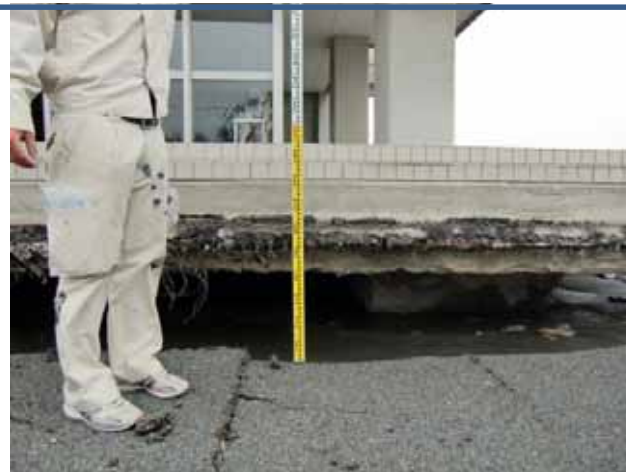
No.2 - 3 浦安南高校

浦安南高校の正門付近から液状化が見られた。校内に入ると、校舎の周囲とグラウンド全面に液状化が起きており、地盤が約60cm沈下していた。なかには校舎の基礎下まで、噴砂が見られ、液状化の痕跡が多数あった。

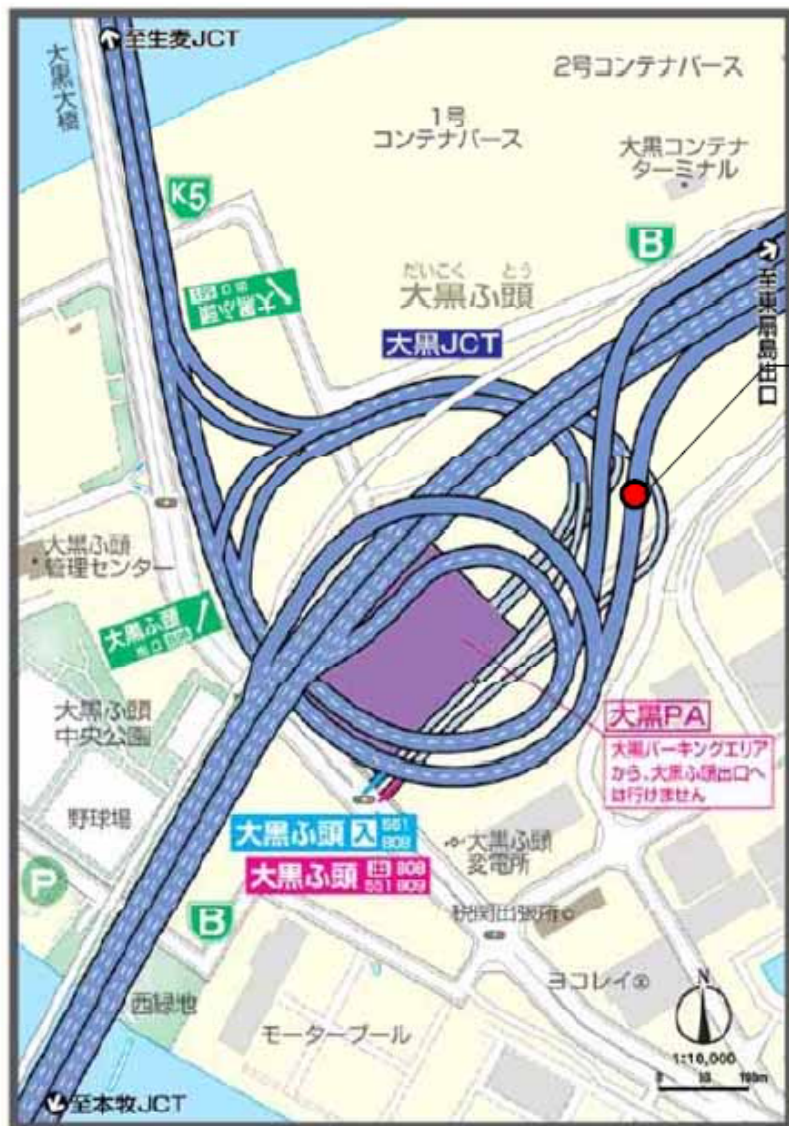
大黒JCT連結路(湾岸線(西)⇒大黒線(上)、大黒PA、大黒ふ頭出口【支承部の損傷状況】

支承の脱落により路面が20cm段差
(大-206)

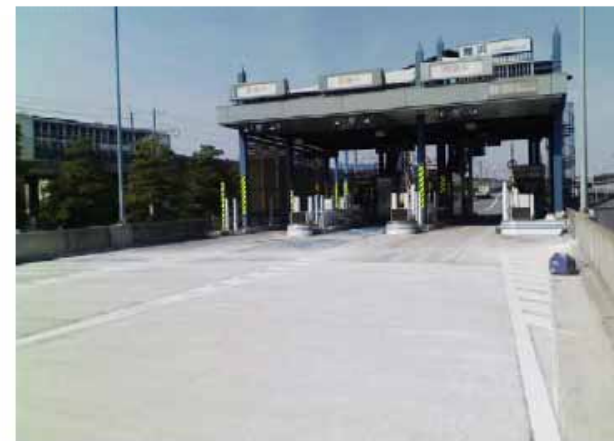
舗装の段差

段差修正

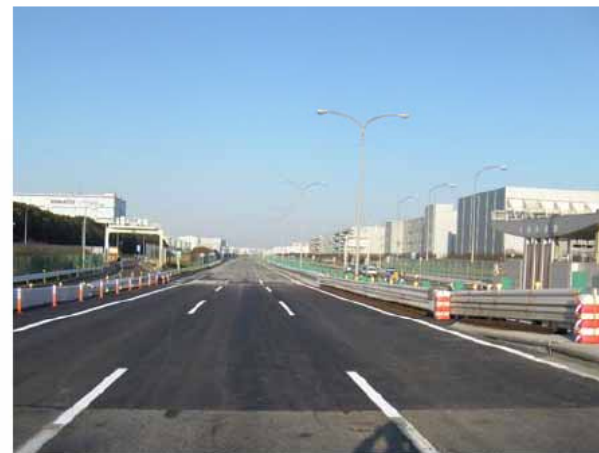
湾岸線 東扇島付近

路面変状(液状化)

舗装補修

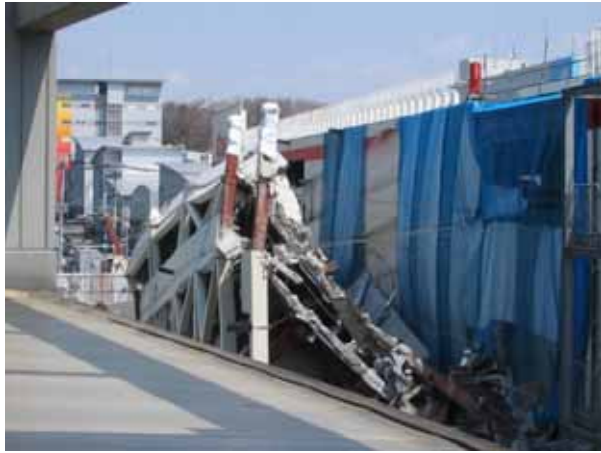
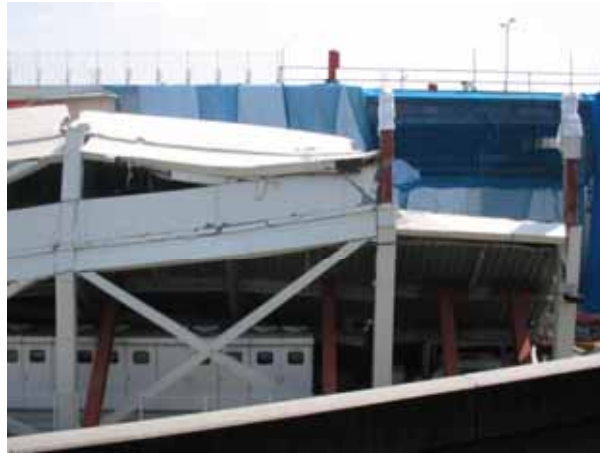
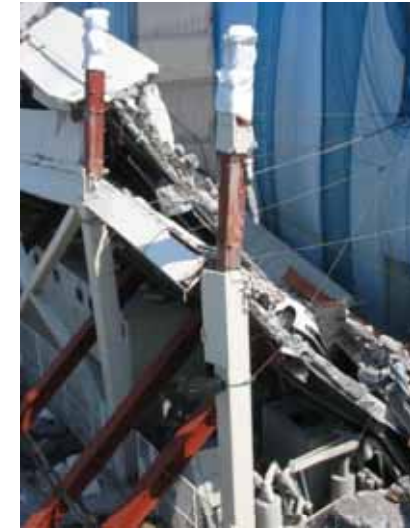
町田市小山のスーパーマーケット

駐車場スロープの落下

- 同様の構造形式は、全国で多数あり
- 震度5弱～5強で落下した原因を早急に特定する必要あり
(4/7発生のような大きな余震も今後発生する可能性があるので)
